**DIRETRIZES, ROTEIRO E PROPOSTA DE LAUDO PARA
INSPEÇÕES PREDIAIS**

Trabalho de Conclusão do Curso de Graduação em
Engenharia Civil do Centro Tecnológico da
Universidade Federal de Santa Catarina como requisito
para a obtenção do Título de Engenheiro Civil
Orientador: Prof. Dr. Wellington Longuini Repette

LAUDO TÉCNICO DE
INSPEÇÃO PREDIAL

CONDOMÍNIO EDIFÍCIO GARAGEM MIRAMAR

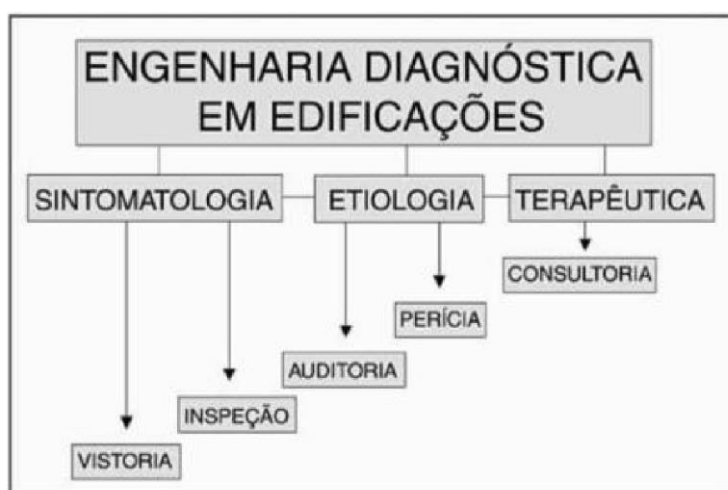
Figura 1 – Ferramentas de diagnósticos

Segundo GOMIDE, CABRAL E GULLO (2009), o estudo da engenharia diagnóstica em edificações se divide em 3 campos de ação: sintomatologia, etiologia e terapêutica. Para esses campos, há as ferramentas de diagnósticos, que são exemplificados na Figura 1:

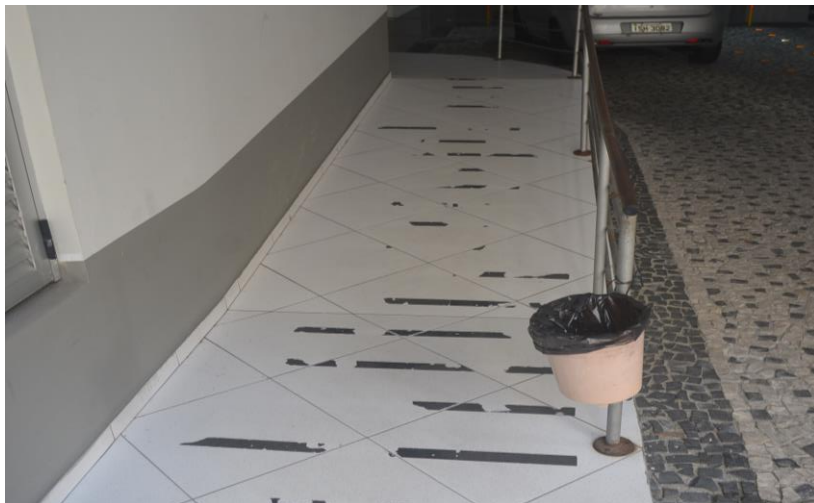
01

PLANILHA DE RESUMO DAS ANOMALIAS ENCONTRADAS								
Nota	Localização	Anomalia	Fotos	Consequências	Orientação	G	U	T
88	Rampa de acesso na entrada	Antiderrapante degradado	1	Comprometimento da segurança	Reparar as fitas antiderrapantes	8	10	8
88	Abaixo dos extintores	Pintura deteriorada	2	Comprometimento da segurança, não adequação a norma	Pintar a sinalização	10	8	8
80	Primeiro pavimento, fachada leste	Umidade na parede	4	Corrosão da estrutura, entrada de umidade, deteriorização do substrato, insalubridade	Estudar origem da umidade, analisar proposta de intervenção para cessar a umidade, pintar	8	8	8
76	Fachada sul do décimo terceiro pavimento	Umidade na parede	3	Deteriorização do substrato e da pintura, insalubridade	Verificar a origem da infiltração e reparo na pintura	6	8	10
74	Escadas	Iluminação manual		Comprometimento em caso de urgências	Instalar sensores de movimento	10	8	1
74	Banheiro térreo	Instalação precária da iluminação	5	Comprometimento da segurança, comprometimento estético	Manutenção da instalação	8	10	1

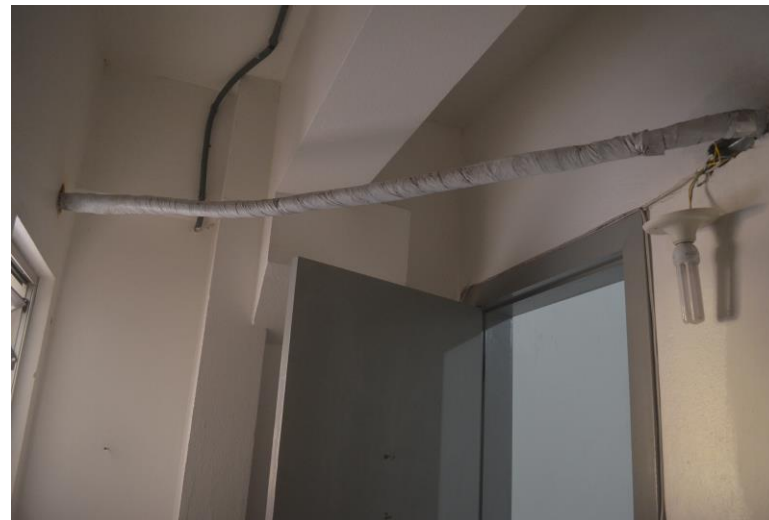
06

72	Décimo terceiro pavimento	Sujidade nas paredes internas	6	Deteriorização da pintura, insalubridade	Aumentar a insolação e circulação de ar, recuperação da pintura e limpeza periódica	6	8	8
72	Pilar na frente dos elevadores de carro	Fissuração	7 e 8	Entrada de umidade com deterioração da estrutura do substrato	Realizar teste de estaticidade nas fissuras, reparo das fissuras	6	8	8
72	Paredes norte a frente do elevador de carros	Manchas de umidade	9	Corrosão de armadura, deteriorização do equipamento, comprometimento estético	Estudar origem da umidade, analisar proposta de intervenção para cessar a umidade, pintar	8	6	8
64	Telhado	Junção da cordoalha enfraquecida	10	Comprometimento da segurança	Fazer a manutenção	10	3	6

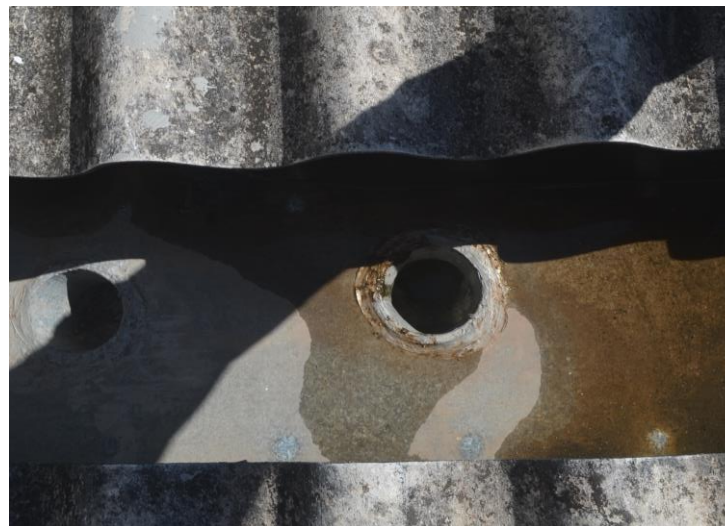
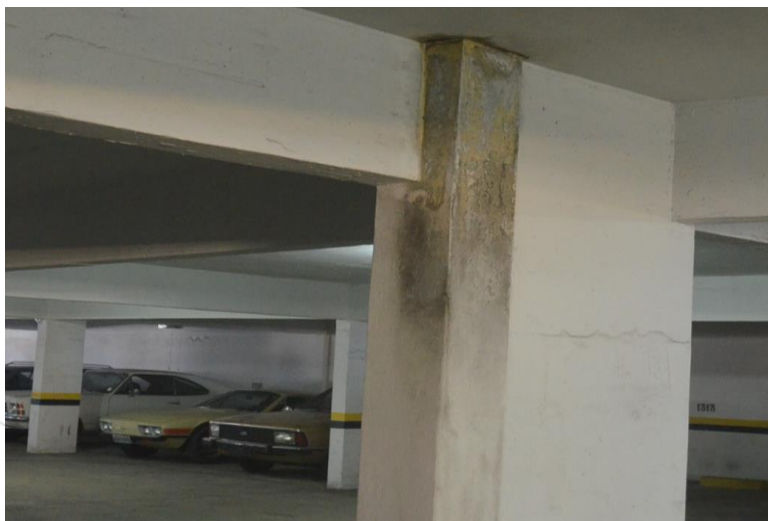
50	Casa de máquinas	Fissuração	18 e 19	Entrada de umidade na casa de máquinas	Realizar teste de estaticidade nas fissuras, reparo das fissuras	8	3	3
44	Telhado	Falta proteção do ralo	20	Entupimento do ralo	Instalar proteção	3	3	10
44	Décimo terceiro pavimento, shaft próximo ao elevador de carros	Manchas de umidade	21	Deteriorização do substrato e da pintura, insalubridade	Realizar a recuperação no local	3	3	10
42	Calçada	Calçada deteriorada	22	Comprometimento estético e risco leve de acidente	Realizar a manutenção no local	6	3	3
40	Abaixo das aberturas leste e oeste em vários pavimentos	Fissuração	23 e 24	Entrada de umidade com deterioração da estrutura do substrato	Analisar a causa do padrão das fissuras, tratar as fissuras	3	3	8
40	Paredes a frente das vagas de garagem	Reboco danificado	25 e 26	Comprometimento estético	Estudar proteção contra batidas, realizar reparo no reboco	3	3	8

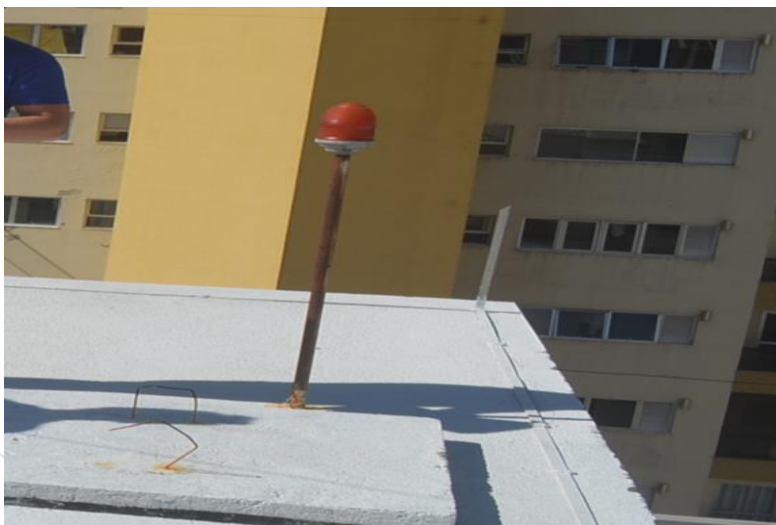
PLANILHA DE RESUMO DAS ANOMALIAS ENCONTRADAS								
Nota	Localização	Anomalia	Fotos	Consequencias	Orientação	G	U	T
36	Décimo segundo andar, parede oeste	Fissuração	27	Entrada de umidade com deterioração da estrutura do substrato	Tratar a fissura	3	3	6
36	Fachada sul externa	Pintura a finalizar	28	Deteriorização do substrato, entrada de umidade	Realizar a última demão de tinta	3	3	6
36	Telhado	Barra da iluminação de relé fotocélula enferrujada	29	Deteriorização do material	Pintar a barra	3	3	6
36	Entrada dos elevadores de carro	Reboco danificado	30 e 31	Comprometimento estético	Estudar proteção contra batidas, realizar reparo no reboco	3	1	10
30	Telhado	Água parada	32	Proliferação de mosquitos, oxidação da calha e infiltração	Direcionar a queda da água para o ralo	3	3	3
30	Corrimão de entrada	Corrosão no corrimão	33	Deteriorização do equipamento, comprometimento estético	Pintura do corrimão	3	3	3
